付図 1. 御成小学校旧講堂現状正面図

付図 3. 御成小学校旧講堂整備案平面図

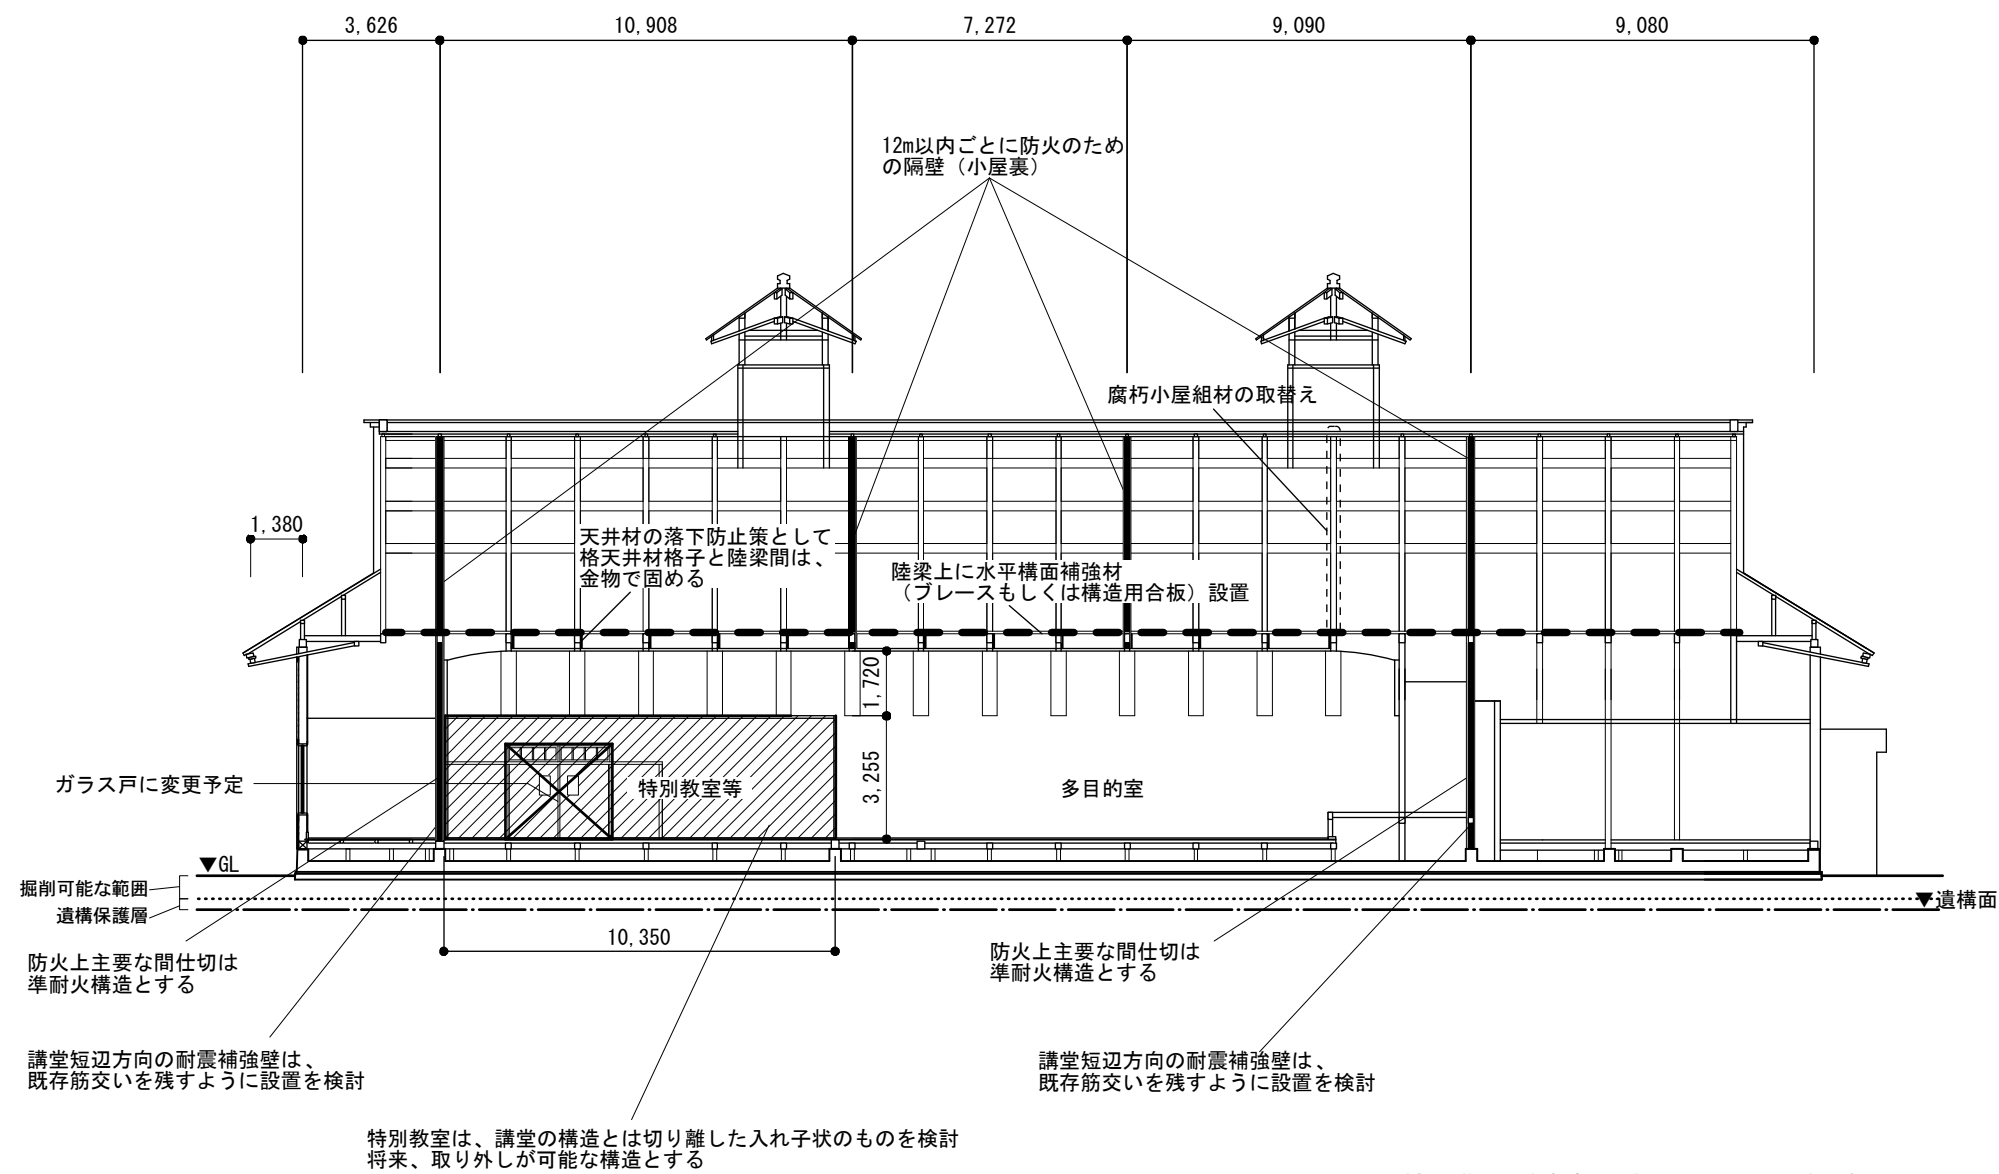
付図 4. 御成小学校旧講堂整備案桁行断面図

※破損の著しい漆喰壁は一度、はつり取り、塗り直す  
(耐震壁設置部分の内壁下地はプラスターボード等を用いことを検討)
