大船駅西口駅前の問題と解決方針

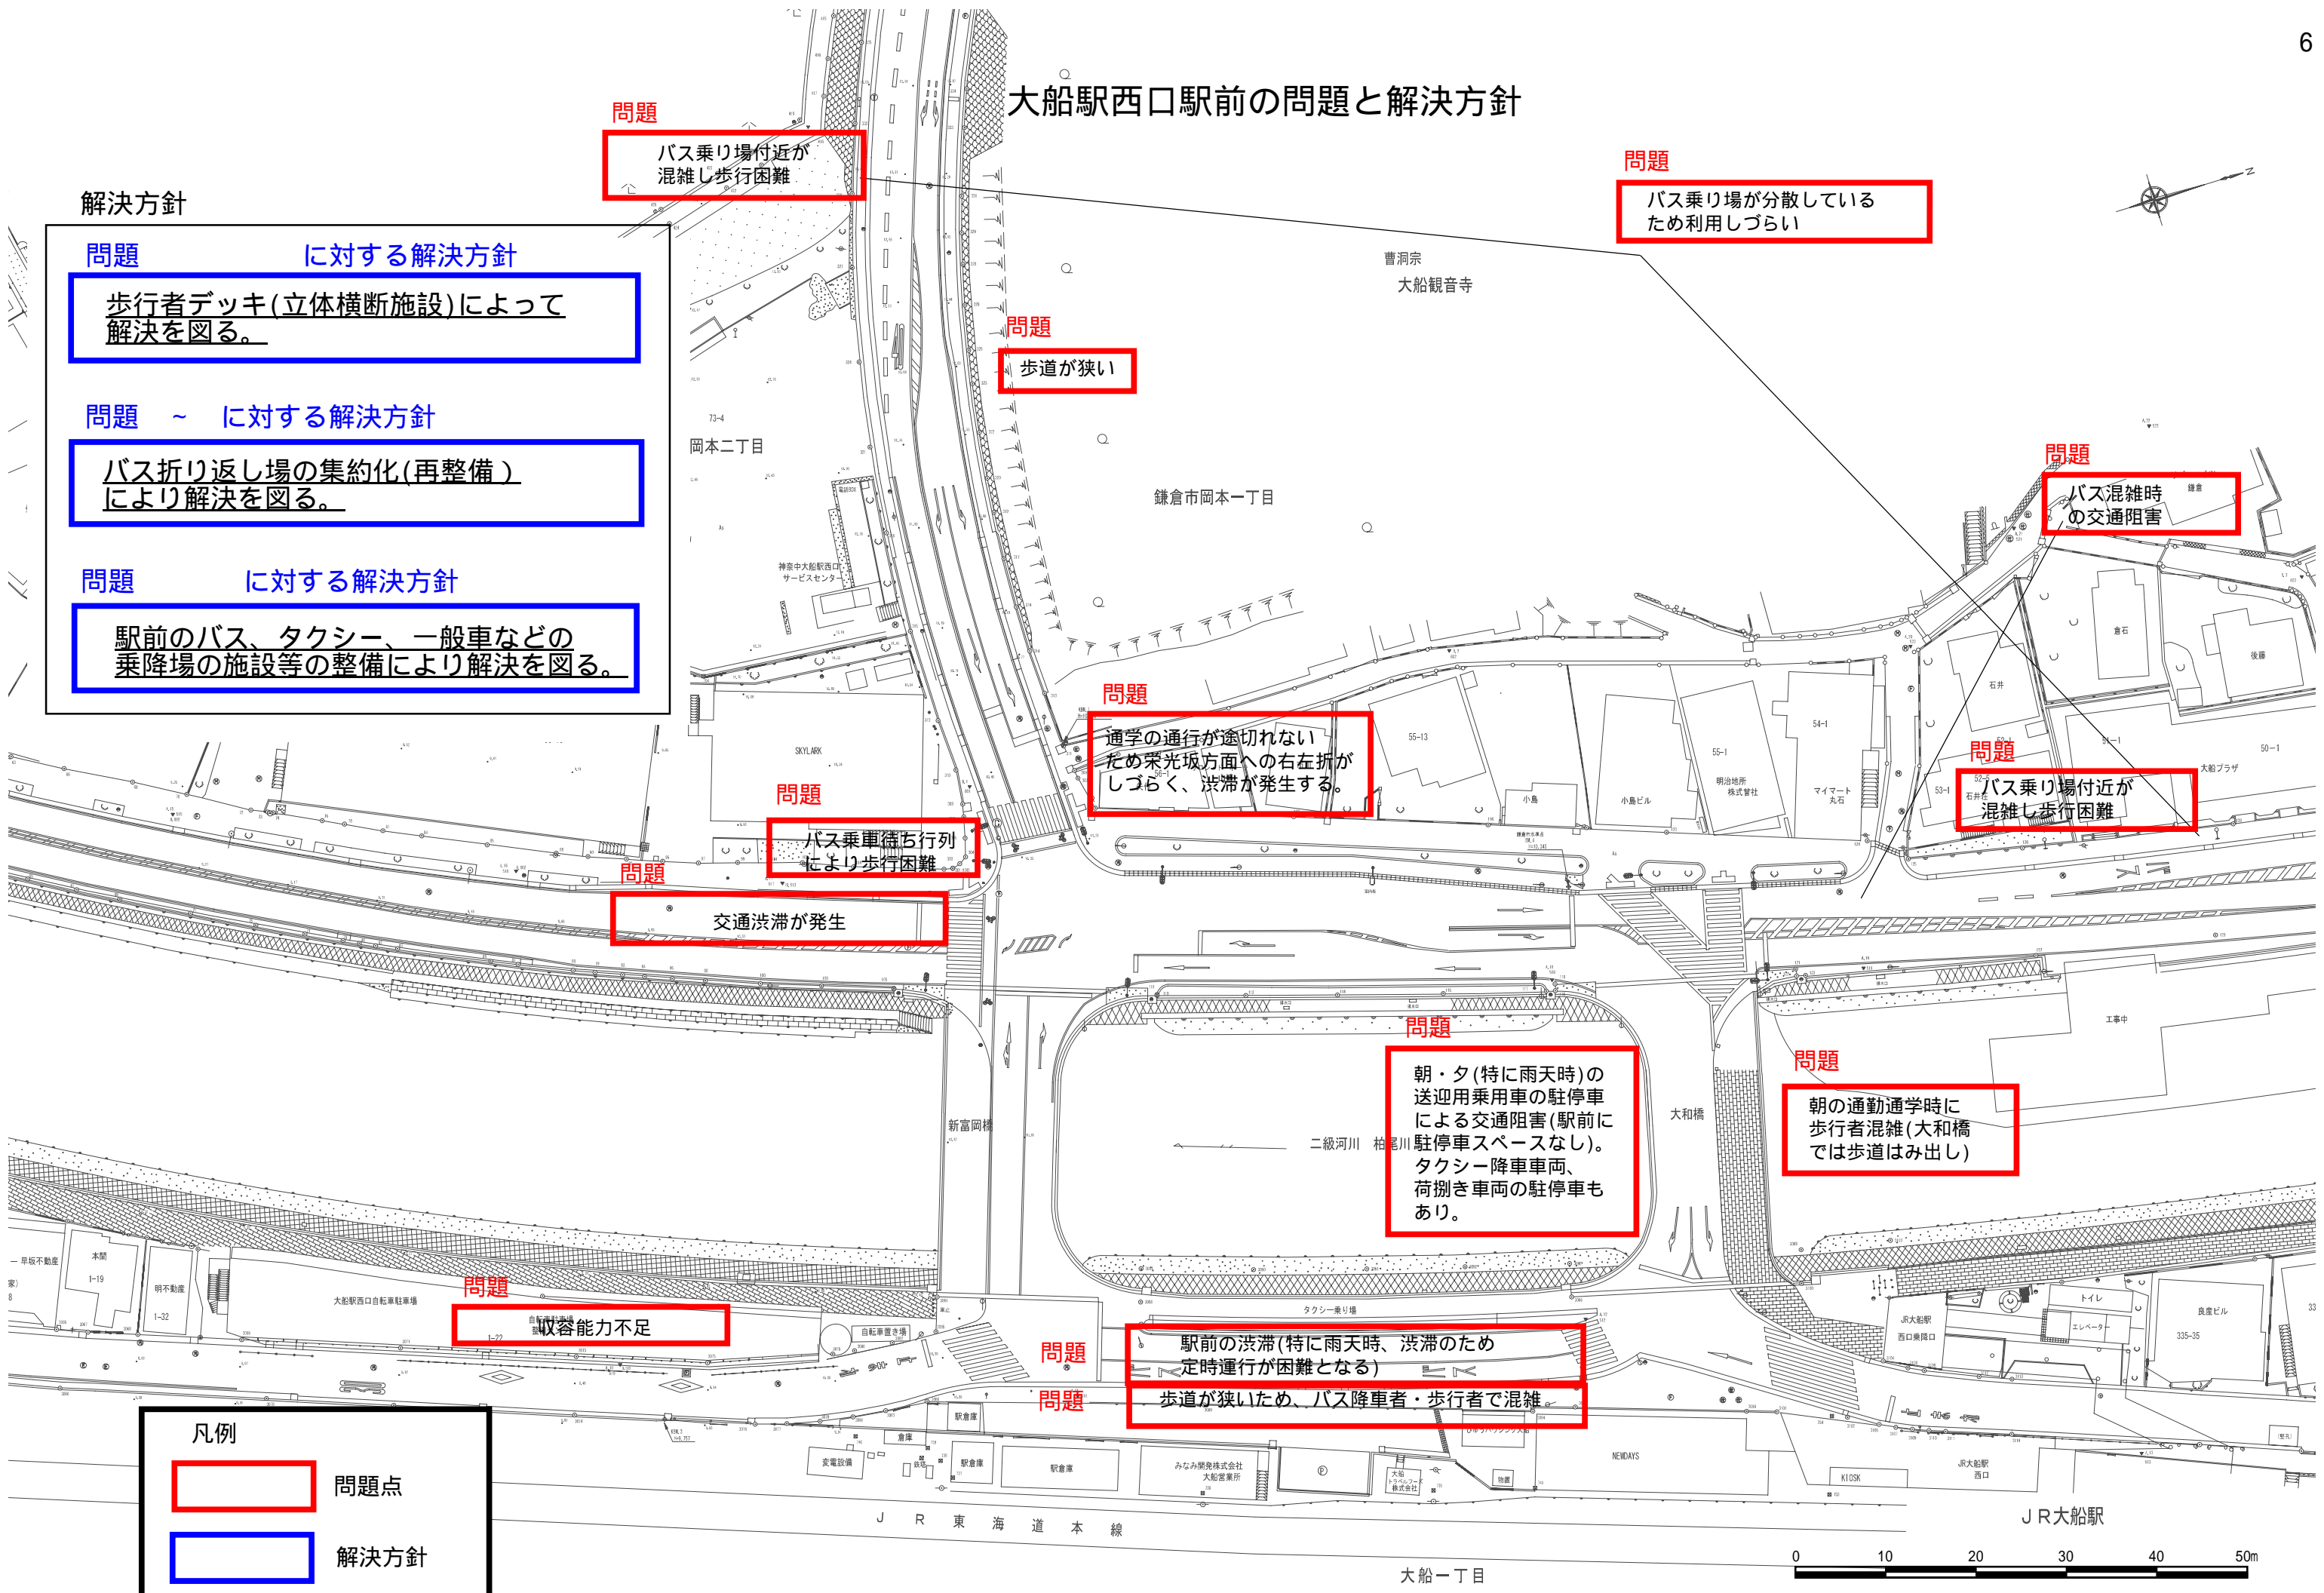
歩行者デッキ(立体横断施設)によって解決を図る。

バス折り返し場の集約化(再整備)により解決を図る。

駅前のバス、タクシー、一般車などの乗降場の施設等の整備により解決を図る。

問題
バス乗り場付近が混雑し歩行困難

問題
バス乗り場が分散しているため利用しづらい

問題
歩道が狭い

問題
バス混雑時の交通阻害

問題
通学の通行が途切れないため栄光坂方面への右左折がしづらく、渋滞が発生する。

問題
バス乗車待ち行列により歩行困難

問題
交通渋滞が発生

問題
朝・夕(特に雨天時)の送迎乗用車の駐停車による交通阻害(駅前に駐停車スペースなし)。タクシー降車車両、荷捌き車両の駐停車もあり。

問題
朝の通勤通学時に歩行者混雑(大和橋では歩道はみ出し)

問題
収容能力不足

問題
駅前の渋滞(特に雨天時、渋滞のため定時運行が困難となる)
歩道が狭いため、バス降車者・歩行者で混雑
