放課後子どもひろば おなり おなり子どもの家 こばと

旧図書館の保存・活用

建物の概要

令和5年3月発行

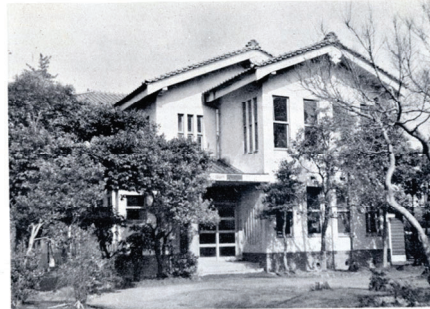
昭和26年頃の旧鎌倉図書館（南側）

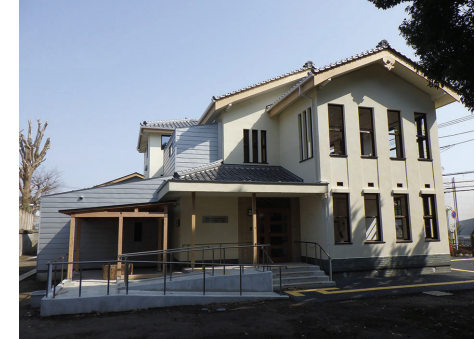
玄関側の外観（南側）

旧図書館は、縦長の上げ下げ窓が並ぶ洋風の壁面に、瓦屋根を載せた和洋折衷のデザインとなっており、壁下の青灰色の二丁掛スクラッチタイルや両切妻に懸魚のついた破風板が設けられている点が特徴的です。

平成26（2014）年の閉鎖時点では、創建時の建物部分の南側（玄関）、東側（道路側）及び北側に増築がされていたことから、創建時の建物部分を残した上で、新たに増築しています。

増築部分は、道路側からの景観に配慮し、既存部の裏側または既存部よりも奥に配置しています。

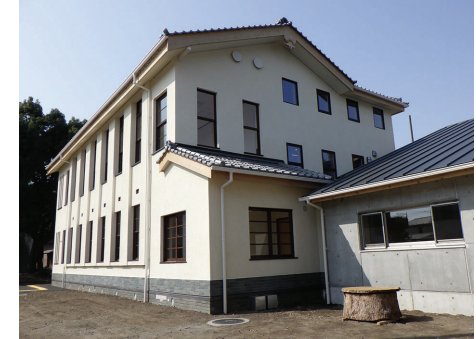
道路側の外観（東側）

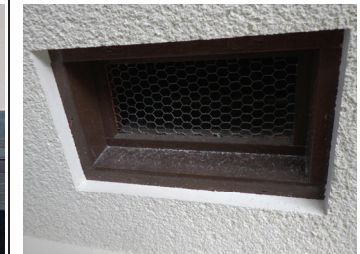
換気口（意匠を踏襲）

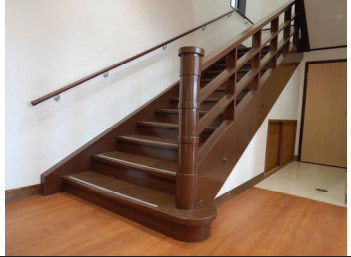
②階段 1 全て (存置)

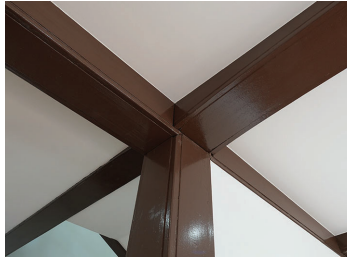
③図書室 柱型・梁型 (再取付)

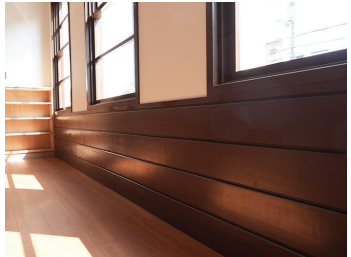
④図書室 箱目地下見板張(交換)

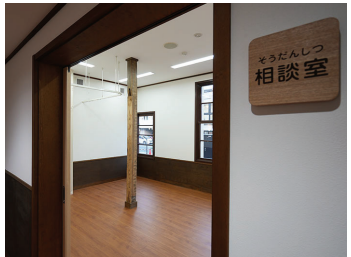
⑤相談室 柱 (存置)

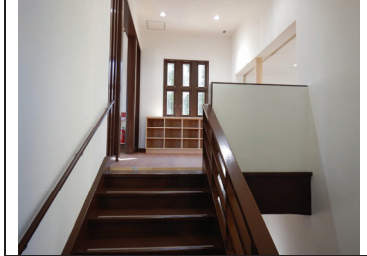
⑥階段室 柱型・三連窓

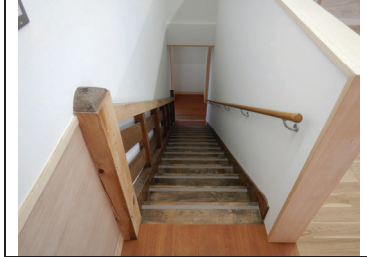
⑧階段 2 階段の架け替え

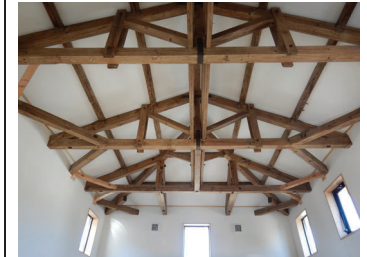
⑨子ども室 2 小屋組み(存置)

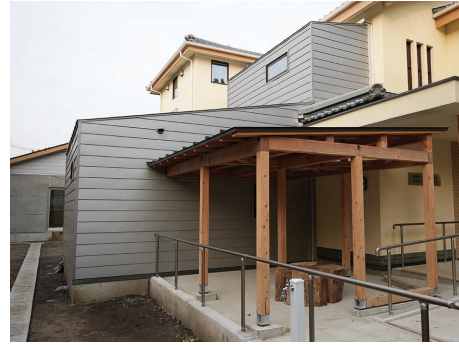
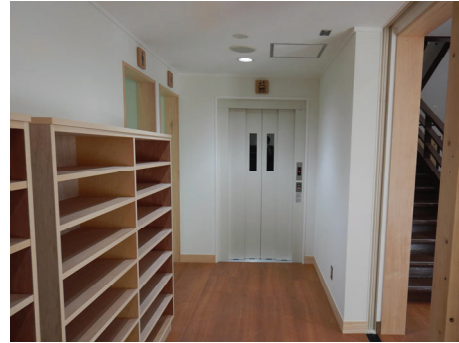
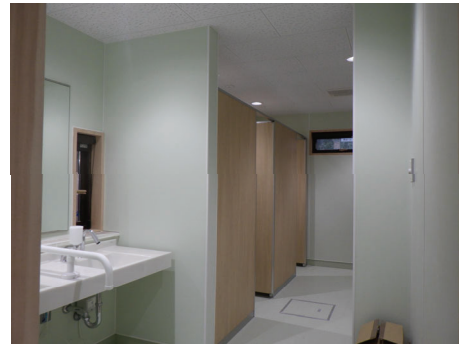
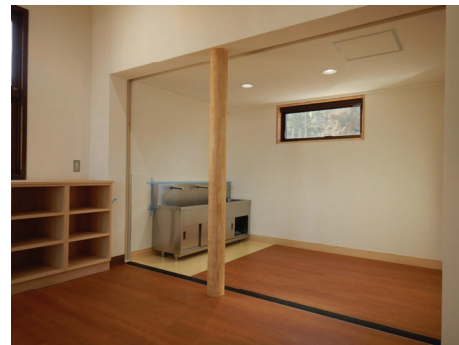
木造増築部（トイレ・エレベーター）

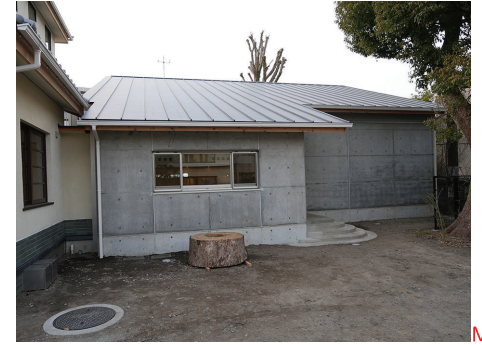
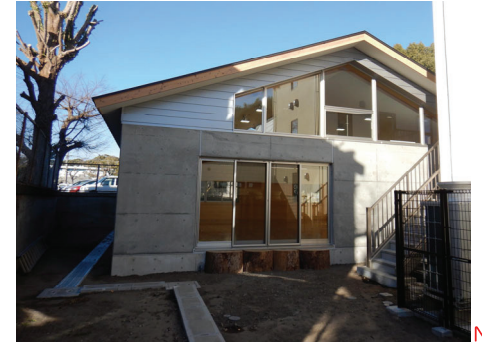
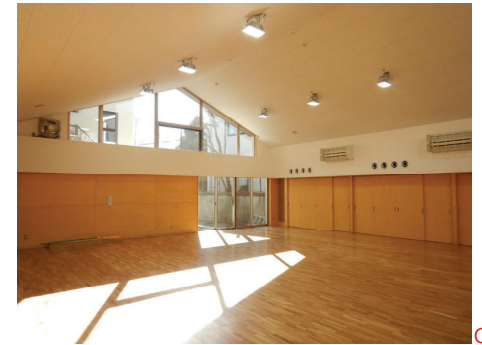
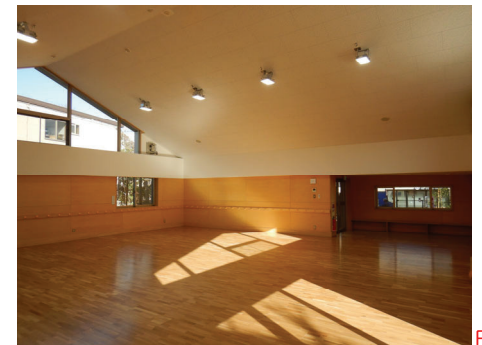
鉄筋コンクリート造増築部（プレイルーム）
