大倉幕府周辺遺跡群の遺構保存について

鈴木 弘太(文化財課 主事)

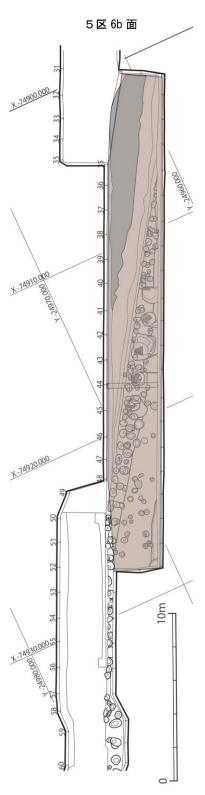
図4 遺構保存範囲と実施状況

スクリーン部分が保存範囲

山砂敷設前

大型柱穴養生状況

山砂敷設後

6b 面の保存範囲は、西大路と目される南北道路、大倉御所を囲う柵、及び西門(西御門)と推定される遺構の範囲 96 ㎡である(図 4 左)。柱穴には土嚢を充てんし、大型遺構については遺構壁に保護シートを覆った中に土嚢を充てんした。その上に厚さ 30 c mの山砂を敷設した上で、発生土により埋め戻している(図 4 右)。調査区の西壁に打設されたH鋼の撤去については、遺構への影響を最小限にとどめるよう配所するよう指導している。
