# 鎌倉市・極楽寺所蔵の無銘宝篋印塔

—旧坂間家宝篋印塔の一例—

鈴木 弘太（文化財課 主事）

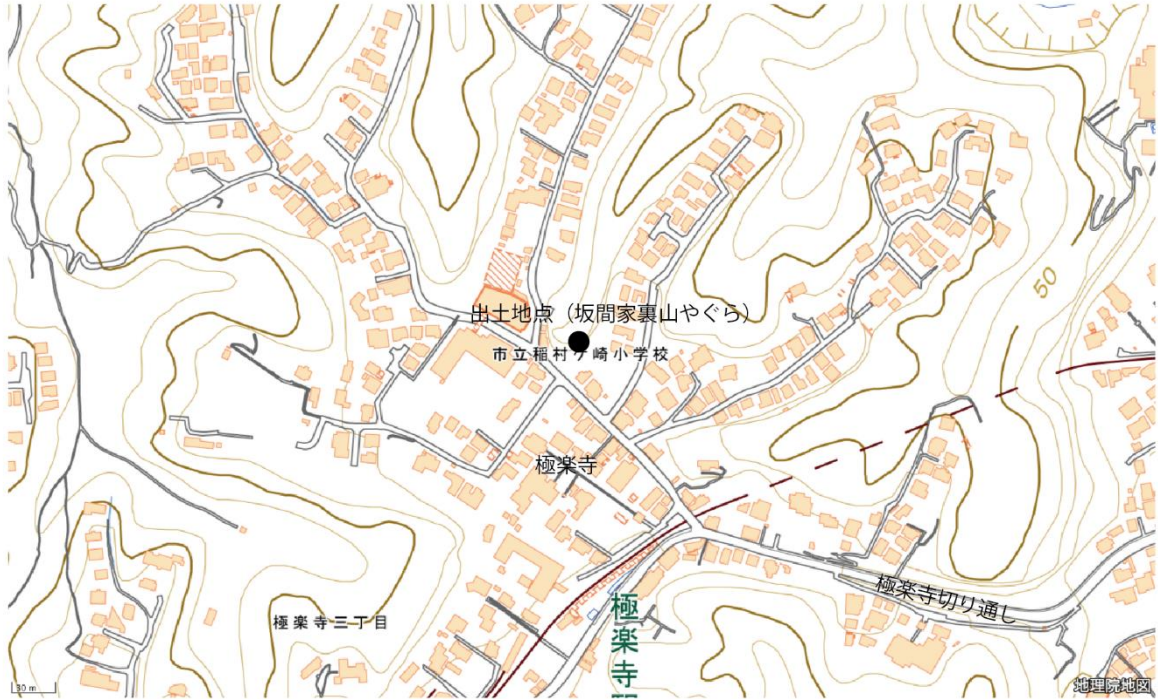
図1 無銘宝篋印塔出土地点位置図

大正 14 年（1925）に神奈川県鎌倉町字極楽寺 57 番地にある坂間家の裏山に所在するやぐらから多数の中世石造物が出土した（図 1～3）。その状況をいち早く調査を行なったのが、赤星直忠である。赤星は同年 4 月 25 日及び 5 月に現地調査を行い、同年 10 月には「佐介右馬允の墓」（赤星 1925）を発表している。赤星によると石塔部材は 66 個が出土しており、それらはやぐら内に埋没していたものである。本稿で紹介する無銘宝篋印塔もこれに含まれる。なお、この際に出土した香炉や蔵骨器については、現在、東京国立博物館に所蔵されている<sup>(2)</sup>。

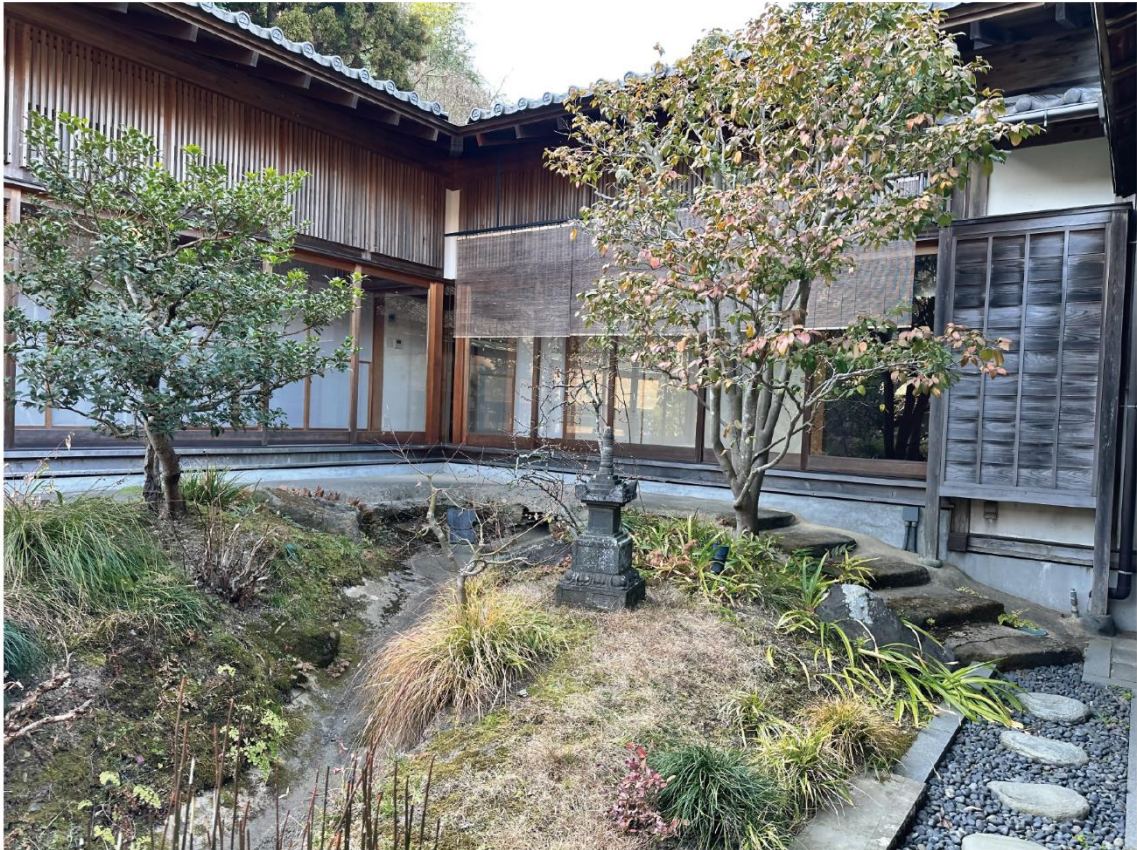
図2 無銘宝篋印塔の現状

トレース図及びオルソ陰影図を図6、7に示した。各部材を組み合わせた状態の総高は88.3cm、安山岩製である。相輪の宝珠と隅飾りの一部が欠損し、各部材の角に摩滅やわずかな欠損があるものの、ほぼ完形と言える。

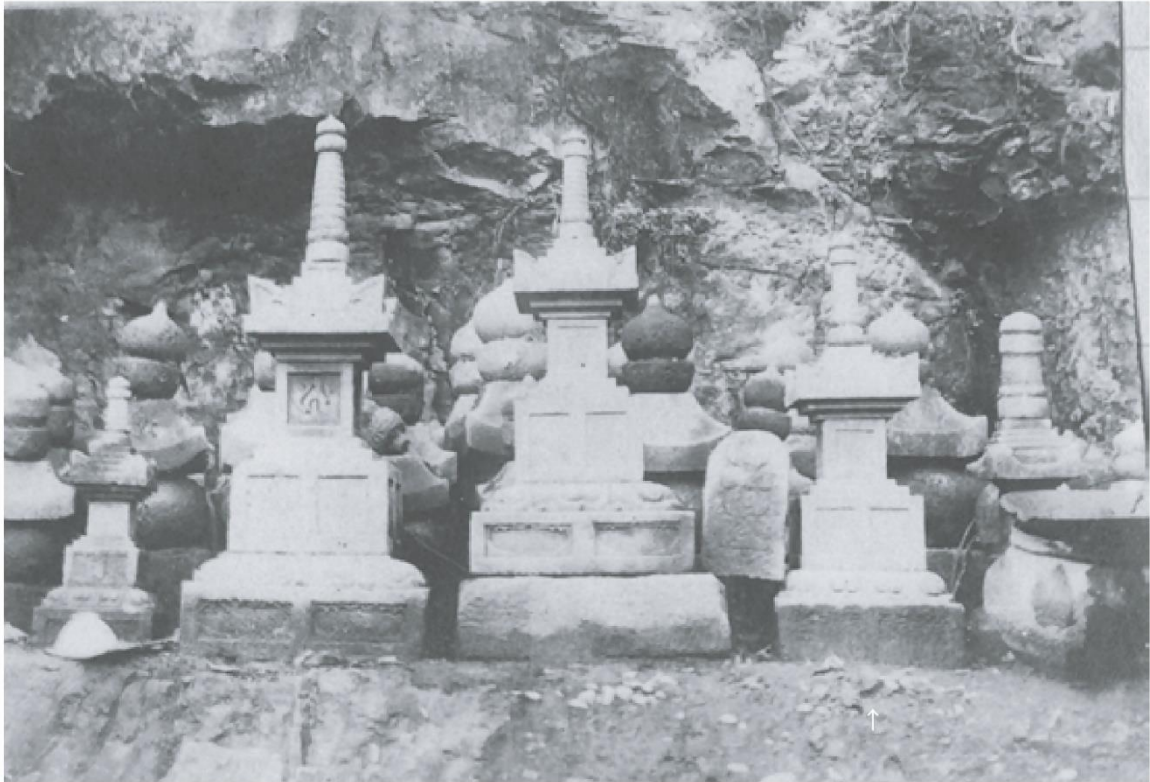
図3 赤星直忠調査時の状況（赤星 1925 から転載）  
中央3塔が旧坂間家宝篋印塔、本塔（3号塔）は右

さて、本稿で紹介を行う無銘宝篋印塔（以下、3 号塔とする）については、指定がなされなかったためか、上の 2 基に比べて情報が少ない。赤星の報告では、1 号塔及び 2 号塔や他の石塔とともに写真が掲載されているものの（図 3、赤星 1925）、その後の『鎌倉市史考古編』（赤星 1959）、『神奈川県文化財図鑑』（神奈川県教育委員会 1971）、鎌倉国宝館図録『鎌倉の宝篋印塔』（1978 初版、2002 再版）などでは、ことごとく取り上げられることはなかった。

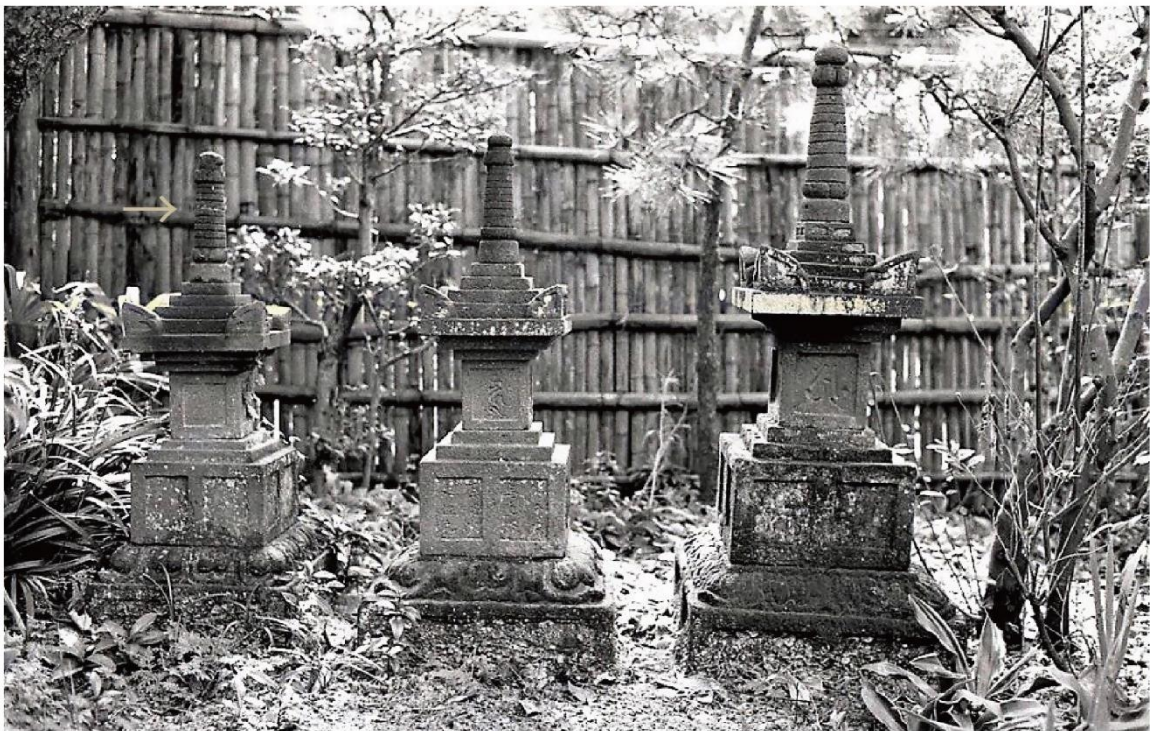
図4 昭和57年10月11日調査時の状況（佐藤 Web から転載）  
本塔（3号塔）は左。相輪に修復痕がある（矢印）。

昭和 57 年（1982）10 月 11 日に佐藤信による調査の際に、1 号塔、2 号塔とともに 3 号塔についても写真が掲載されている。ただし、3 号塔についての調査記録は割愛されている（図 4、石造美術九州・調査報告ブログ<sup>(3)</sup>）。この調査写真を見ると、3 号塔の相輪が破損し、モルタルで継がれている様子が見て取れ、現状と一致する。記録類からは出土時にすでに破損していたかは判断できないが、少なくとも、この頃までに

相輪の修復がなされていたことがわかる。

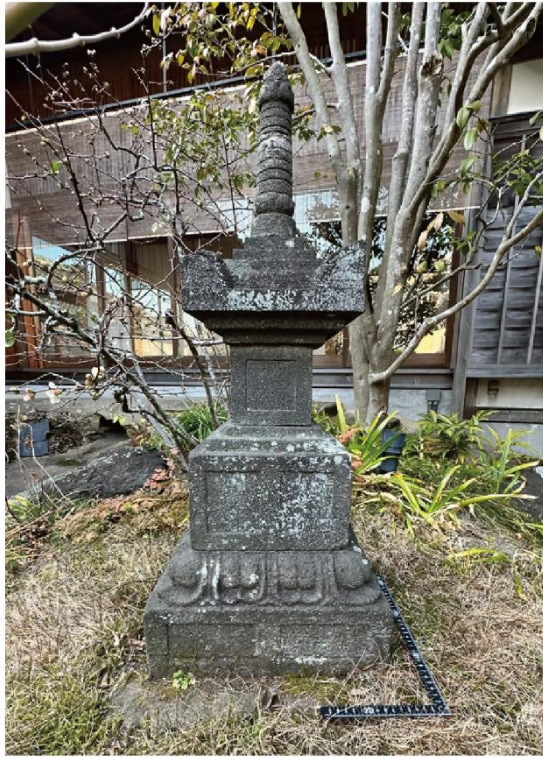
図5 極楽寺無銘宝篋印塔写真

令和7年2月24日に鎌倉中世石造物研究会で極楽寺の忍性塔をはじめとする中世石造物の三次元測量を主とした調査を実施させていただいた。その際に、客殿にて板碑の調査をさせていただいた際、中庭に古手の宝篋印塔が存することに気づき拝見したところ、立体的な返花や細目の相輪など、鎌倉時代末期～南北朝時代の特徴を有しており、特に相輪の欠損と修復状況が昭和57年の佐藤信の調査や『鎌倉市文化財総合目録 建造物篇』の記述と一致することから、本塔がかつて坂間家の裏山から出土した宝篋印塔であると推定した（図5）。その後も、令和7年6月6日、令和8年2月6日にも追加調査を実施している。

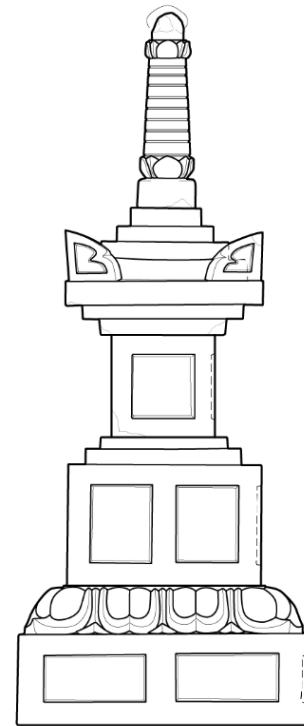
図6 極楽寺無銘宝篋印塔トレース図 (S=1/10)

返花座は幅35.25cm、高さ17.1cmで、上から受座、返花、框部からなる。返花は表面に子葉を持つ複弁で、四角と各辺に二葉を配す。やや扁平ではあるが、立体感もあり、花卉の先端の鋭利さは、丁寧な彫成で、遺存状態は良好である。框部は輪郭により二区を設ける。

基礎は幅24cm、高さ18.6cmで、上部に2段の段形をつくり、側面に二区の輪郭を彫り込む。銘文はない。

塔身は幅12.7cm、高さ12.6cmで、側面に幅2.5cmの輪郭を有する。輪郭内に梵字は刻まれない。

笠は幅24.7cm、高さ16.2cmで、上4段、下2段に段形を作り、上の最上段は露盤となる。隅飾りはわずかに外反し、内側に二弧の湾曲を呈し、側面に0.2cm程度の輪郭を彫り込む。笠上面には相輪結合用のホゾ穴が開けられてる。

相輪は、伏鉢部の最大幅で7.1 cm、高さ24 cm。伏鉢、下部請花、九輪、上部請花、篠首、宝珠からなる。このうち、相輪中位の折損をモルタルで補修しており、宝珠の一部が欠損している。全体的に細身で直線的な形状である。返花は上下部共に単弁四葉に間弁を刻む。下部主弁の最大幅は3.5 cm、上部主弁の最大幅は3 cmである。
