# 鎌倉市本庁舎劣化調査・機能維持対策（BCP）策定業務 報 告 書

2016年 11月

株式会社 久 米 設 計

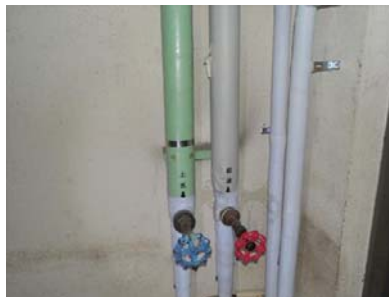
給水、給湯配管  
；バルブ以降の端部は更新されている

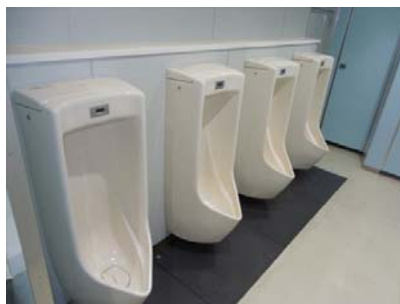
衛生陶器  
；平成21年にトイレ改修と共に更新された

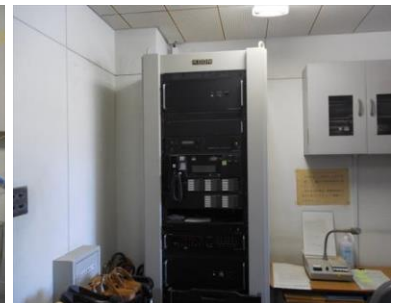
放送設備 アンプ  
；1996年に更新されている
