鎌倉市扇湖山荘耐震診断業務委託 報告書

鎌倉市扇湖山荘 耐震診断

TITLE 鎌倉市扇湖山荘耐震診断業務委託 本館

TITLE 鎌倉市扇湖山荘耐震診断業務委託 伏見亭 SHEET TITLE 伏見亭 劣化状況図

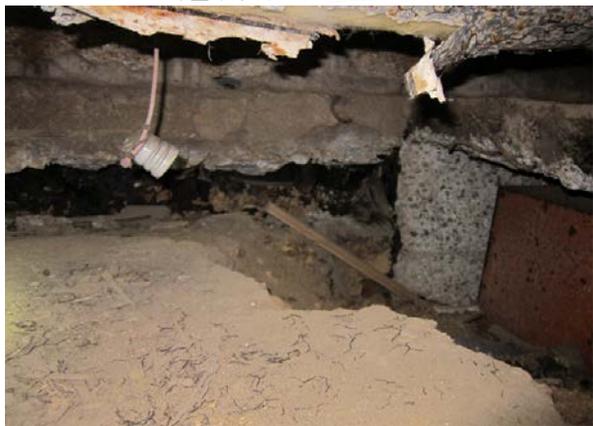
9通り付近:埋土沈下1

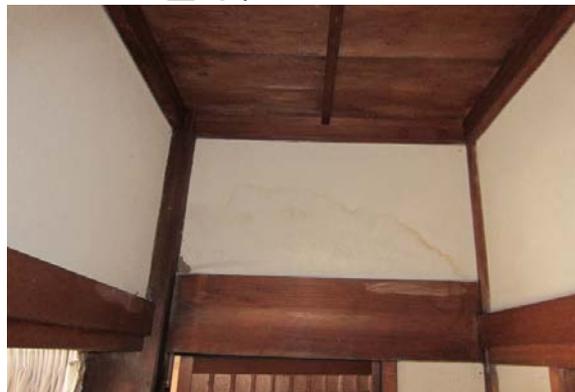
9. 壁雨染み

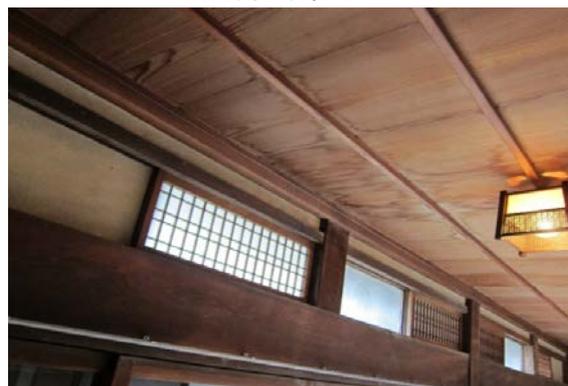
10. 天井雨染み

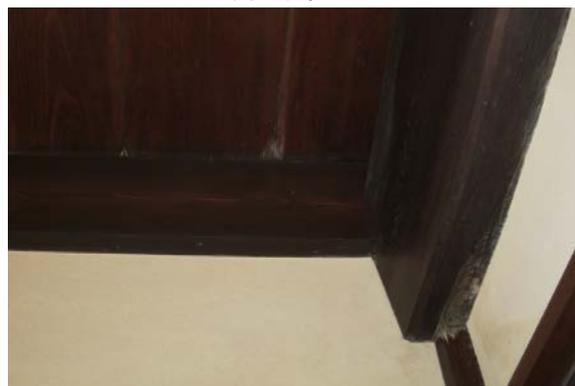
11. 天井雨染み

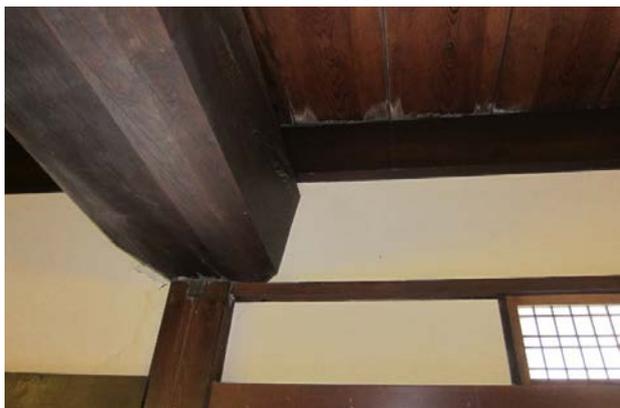
12. 天井雨染み

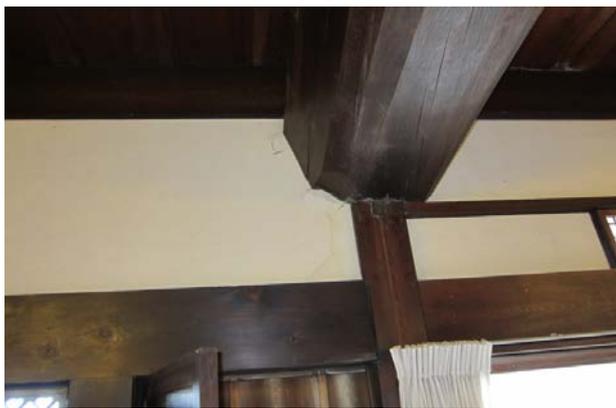
13. 梁転び

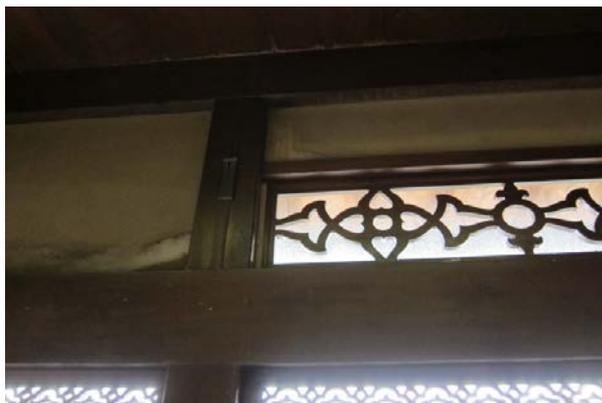
17. 窓上雨染み

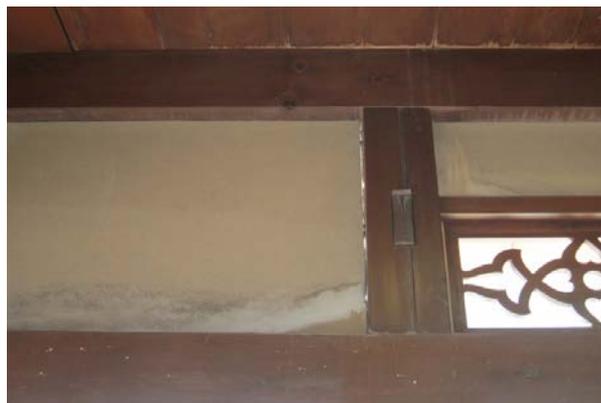
18. 壁隙間

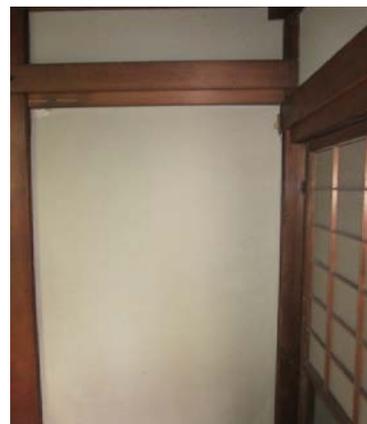
24. 土壁破損

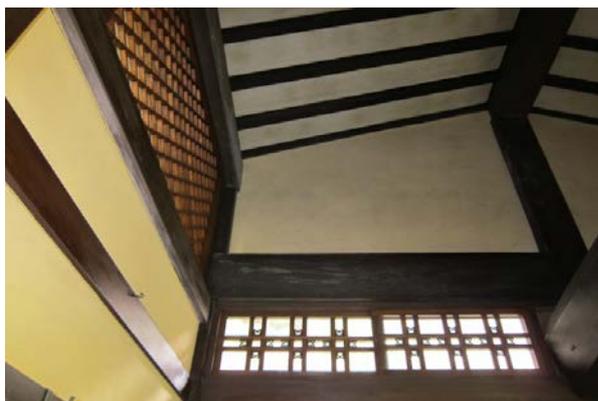
27. 窓上雨染み

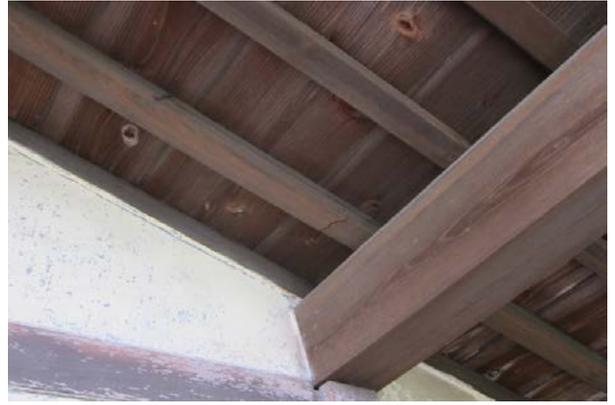
33. 垂木折れ

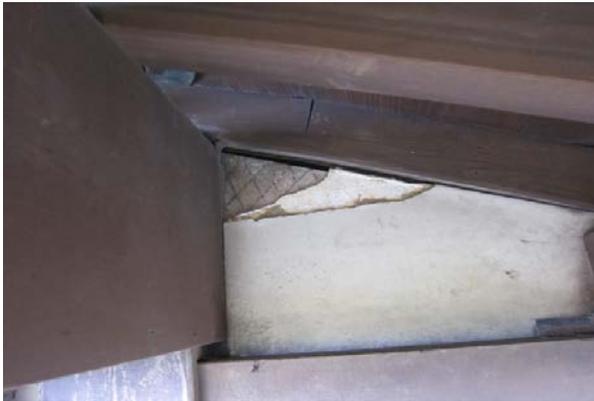
34. 垂木折れ

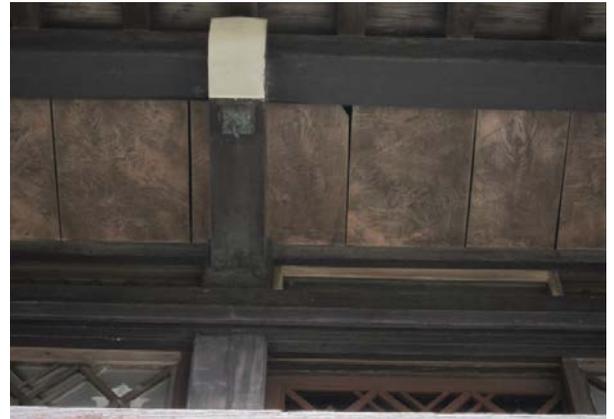
35. 軒天穴(ぬ通り付近)

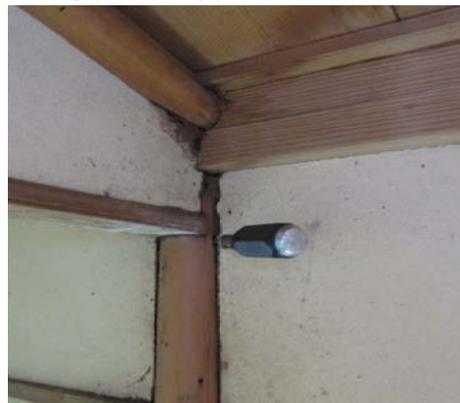
13. 蟻害(室内側)

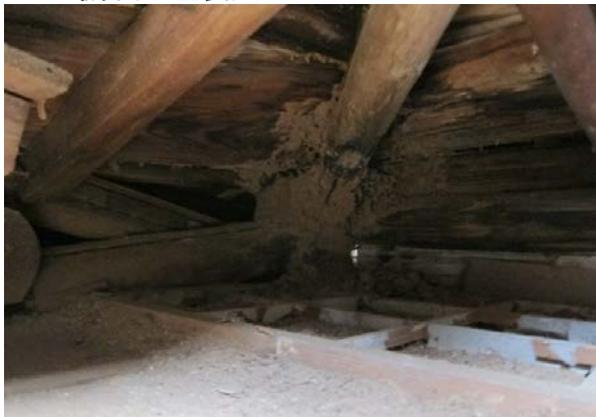
13. 蟻害(小屋裏)

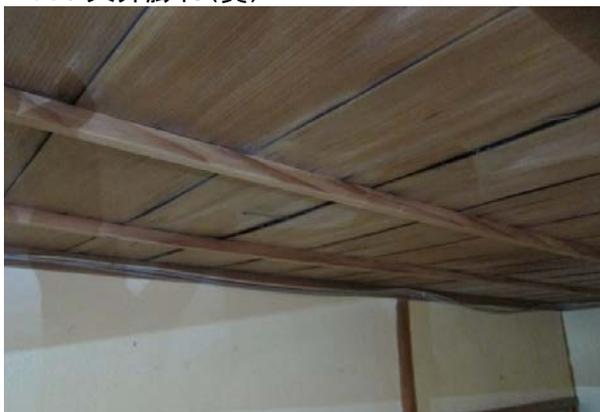
17. 天井膨れ(糞)
